# 查博士历史车况 数据报告

订单号：VW39BNZP2V

车辆品牌

上汽大众

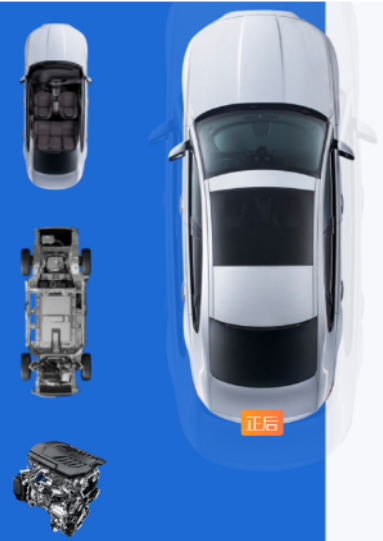
车辆维修痕迹图

✕ 维修部位 1处异常已修复

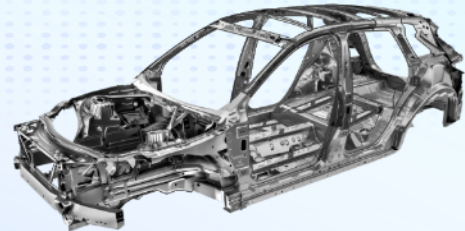
骨架异常提示

车辆未发现骨架异常

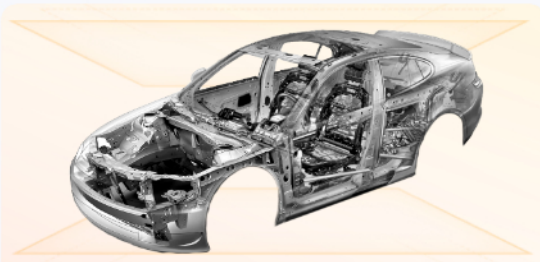
## 加强件异常提示

车辆未发现加强件异常
