深圳市建设工程施工招标 投标文件

工程名称：吉华街道浙新工业区对面燃气站后侧等6处地质灾害和危险边坡治理工程

投标文件内容：资信标文件

投标人：广东华茂水电生态集团有限公司

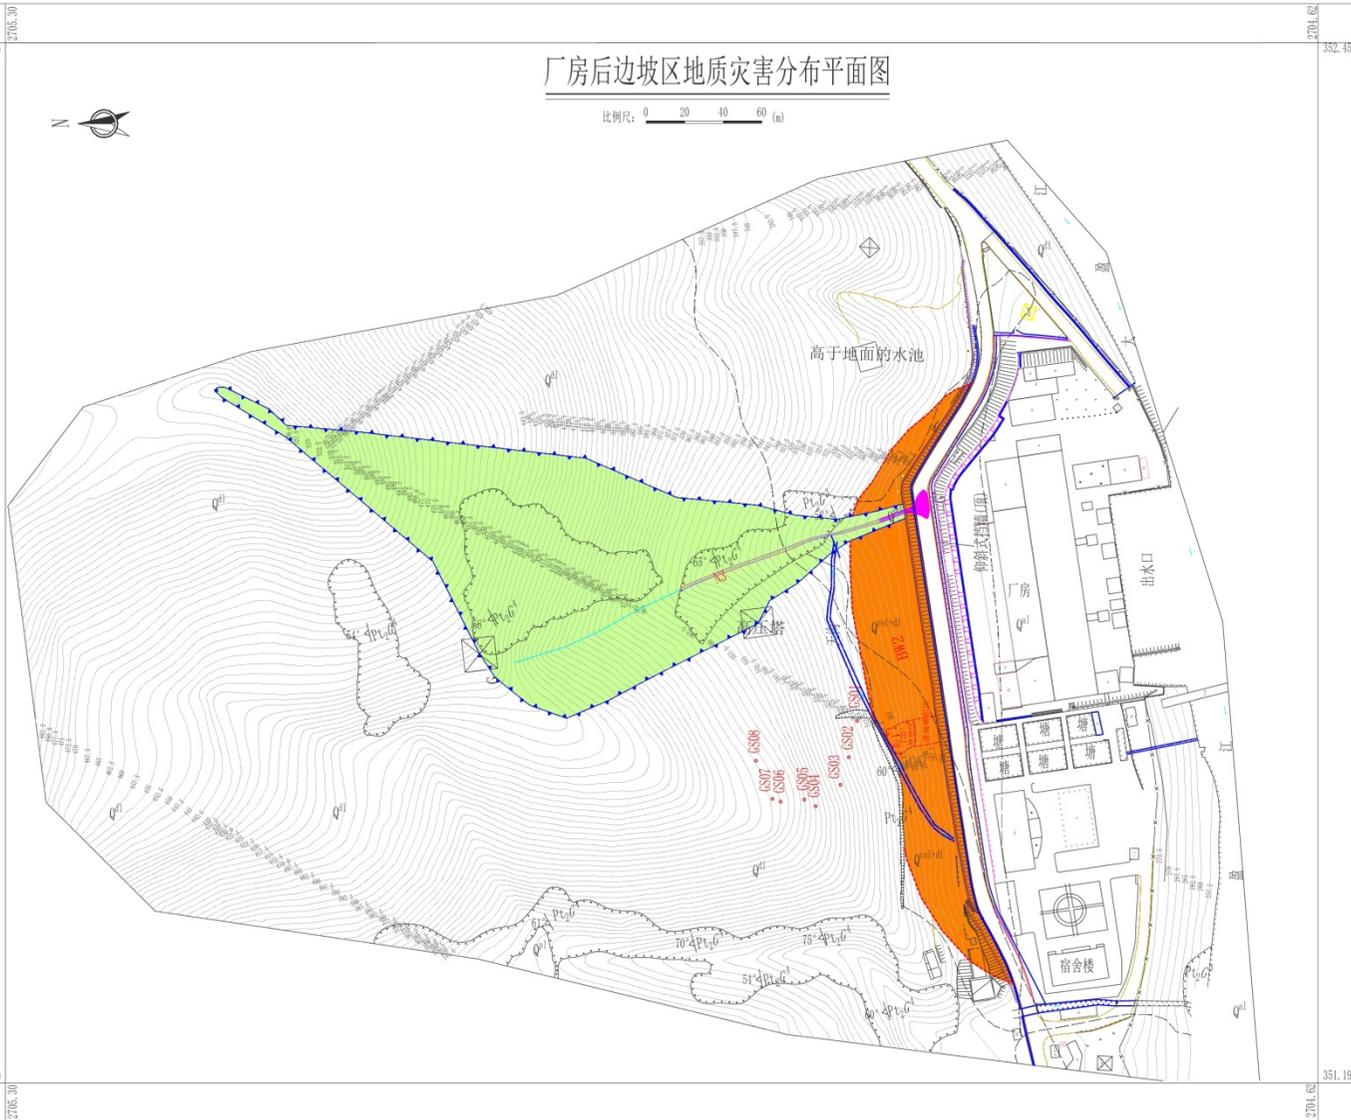
厂房后边坡区地质灾害分布平面图

- Q^{ol+dl} 第四系崩坡积层: 碎石土, 含大块石
- Q^{scf} 第四系泥石流堆积体: 碎石含沙粒
- Q^{dl} 第四系残坡积层: 含碎石、块石粉质黏土
- Q^{cl} 第四系冲积层: 大孤石, 漂石夹砂砾石, 局部夹透镜状砂层
- Q^{pl} 第四系洪积层: 碎石土, 大块石
- Pt_2G^3 元古界高黎贡山群第三段: 黑云角闪斜长片麻岩及眼球状混合岩化黑云角闪斜长片麻岩
- Pt_2G^4 元古界高黎贡山群第四段: 黑云角闪斜长片麻岩、黑云斜长变粒岩夹条痕状斜长角闪片麻岩
- — — 地层界线(虚线为推测)
- σ 片麻理产状
- 不稳定斜坡及其范围
- GSO 孤石及其编号
- 泥石流沟分水岭及编号
- 泥石流形成区
- 泥石流流通区
- 泥石流堆积区
- 滑坡范围编号及主滑方向
- 道路
- 仰斜式挡墙
- 已有抗滑桩
- 截排水沟及其流向
- 厂房

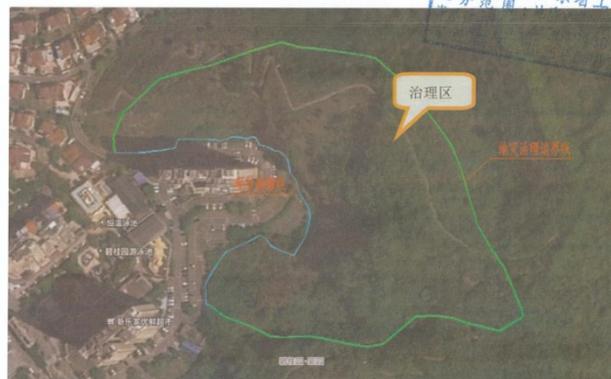
治理区地形地貌图

勘查区位于丘陵与平原过渡地带，地势东高西低，邻近山体最高海拔约 105m，山体自然坡度 20°~30°，较为平缓。

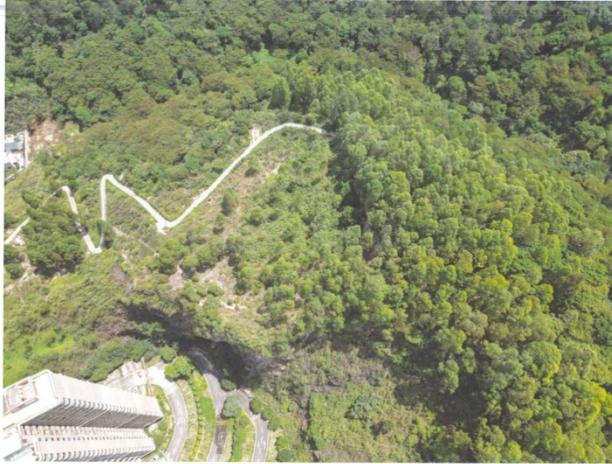
边坡现状航拍照片

本项目边坡大致呈 C 字形，现状坡脚长度约 316m，根据形态、走向分为 AB、BC 和 CD 三个坡段，其中高陡危险岩体边坡崩塌发生位置为 BC 段四会碧桂园豪园 3 号楼东侧危岩体分布区，3 号楼东侧边坡坡度多为 70~81°，北侧及东南侧坡度较缓，多为 45~50°，危险岩体边坡顶高程约 9.69~83.57m，坡脚高程约 7.00~11.31m，高差 2.69~72.56m，坡顶以上自然缓坡，坡度 15~30°。近两三年间多次发生小型崩塌，崩塌方式多为倾覆式、坠落式崩塌，崩塌发生高程在 20~40m 间的中风化岩体中，威胁对象为边坡下方 4 号楼 116 户共计 740 余居民及小区道路、车辆。因相关部门和小区物业处置得当，将危害损失降到最小，直接经济损失较小，未造成人员伤亡。

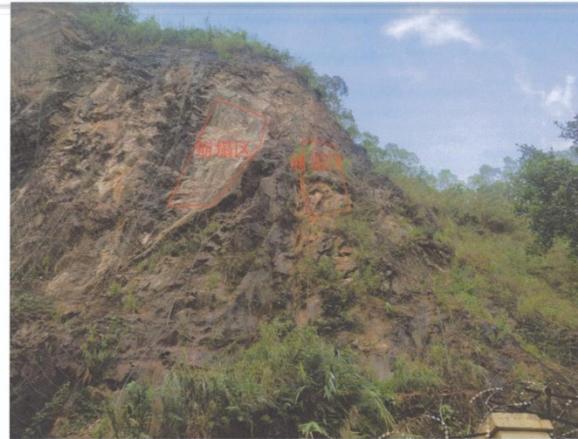
崩塌区现状照片 (镜向E)

本项目高陡危险岩体边坡是以往山体不规范采石形成，四会碧桂园置业投资有限公司开发住宅小区时，采用主动防护网对山体进行防护，现在部分地段的主动防护网破损失效，近两三年间多次发生小型崩塌，崩塌方式多为倾覆式、坠落式崩塌，崩塌发生高程在 20~40m 间的中风化岩体中，属中位崩塌。

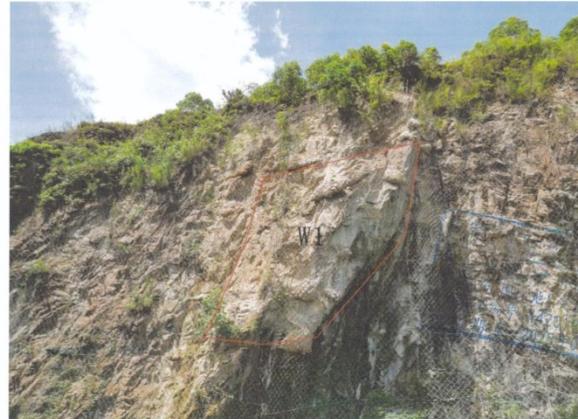
危岩体现状照片 (镜向NE)

危岩体位于BC坡段中部及东南侧，其中规模相对较的危岩体W1下部位于坡脚上方约20m，高度约18m，宽约5.5m，体积约100m³，属小型危岩。该危岩体由中风化岩构成，节理发育，因受两组近于垂直和一组近于水平向节理所切形成，突出边坡坡面，底部临空，后缘裂缝微张或闭合，稳定性受结构面抗剪强度控制和降水下渗的裂隙水压控制，极容易发生坠落破坏。

根据勘查成果，BC段边坡危岩体W1破坏方式为坠落式崩塌，后缘有陡倾裂隙，下切坠落安全系数 $F=1.20$ ，折断坠落 $F=1.79$ ，稳定程度等级属欠稳定，在暴雨条件下可能发生坠落式崩塌，计算详情见勘查报告。

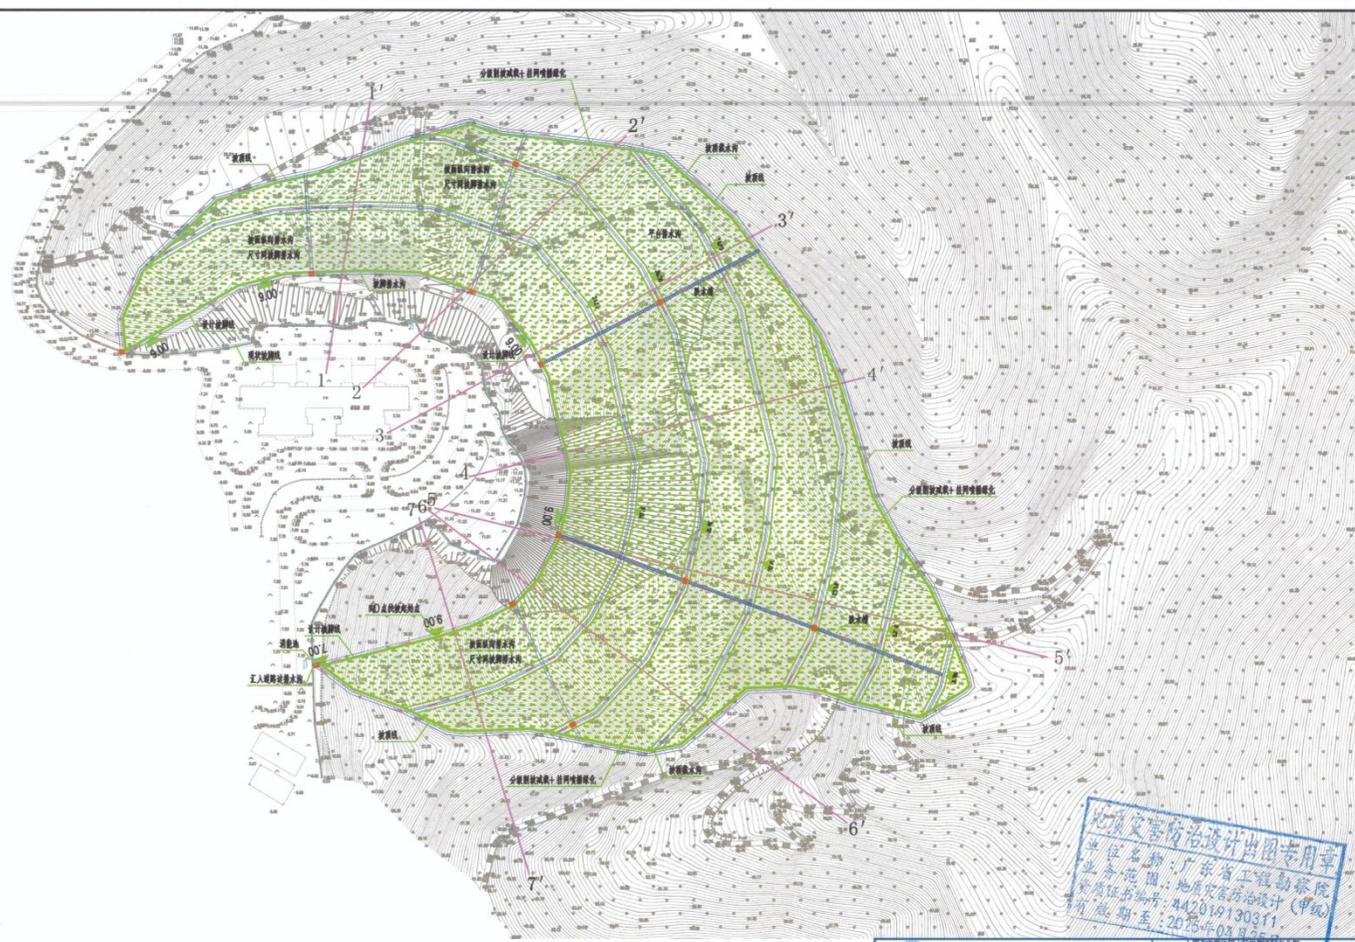
边坡治理平面布置图 1:1000

2、削坡采用机械方式开挖, 辅助液压破碎机。最终共形成 6 个平台, 每级台阶高 15m, 平台高度为 24m、39m、54m、69m、84m、99m, 平台宽度为 3m, 边坡坡比为 1:1.5。

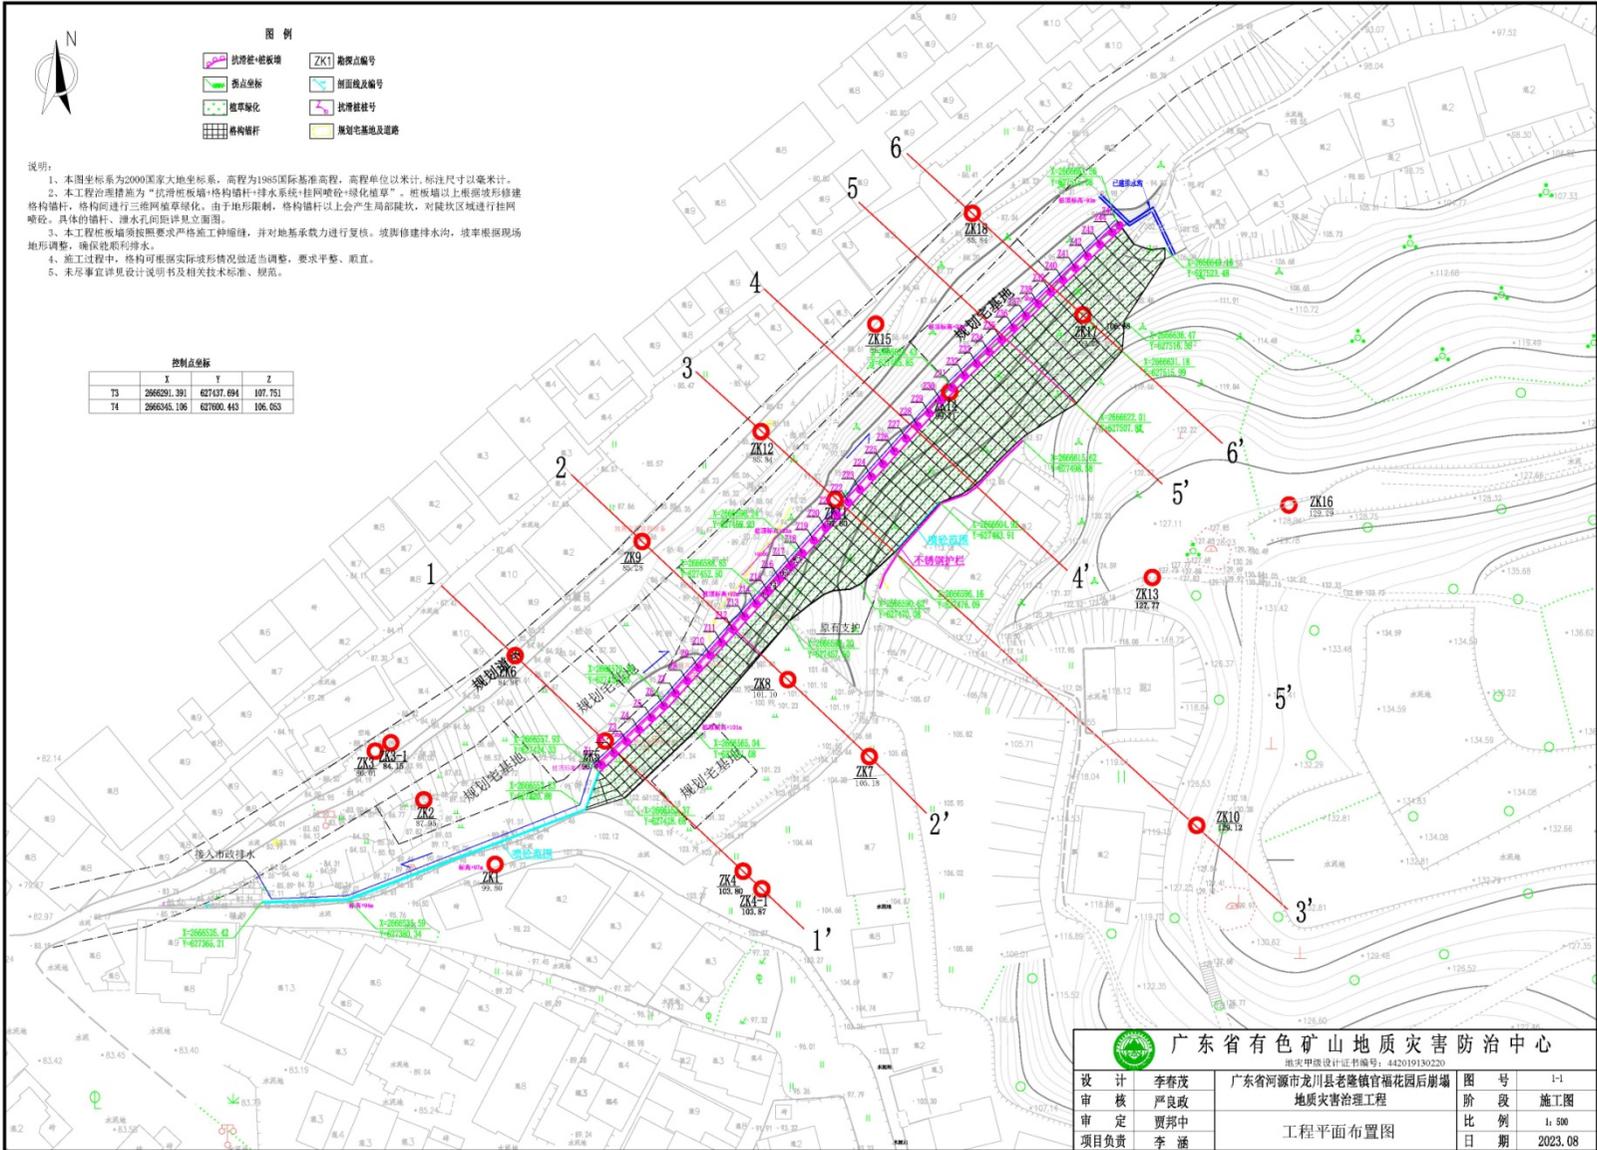
| 项目负责人 | 李 涵 | 工程平面布置图 | 日期 | 2023.08 |

1. 本图坐标系为2000国家大地坐标系, 高程为1985国际基准高程, 高程单位以米计, 标注尺寸以毫米计。
2. 本工程治理措施为“抗滑桩板墙+格构锚杆+排水系统+挂网喷砼+绿化植草”。桩板墙以上根据地形修建格构锚杆, 格构间进行三维网植草绿化。由于地形限制, 格构锚杆以上会产生局部陡坎, 对陡坎区域进行挂网喷砼。具体的锚杆、排水孔间距详见立面图。
3. 本工程桩板墙须按照要求严格施工锚固, 并对地基承载力进行复核。坡脚修建排水沟, 坡率根据现场地形调整, 确保性排水。
4. 施工过程中, 格构可根据实际地形情况做适当调整, 要求平整、顺直。
5. 未尽事宜详见设计说明书及相关技术标准、规范。

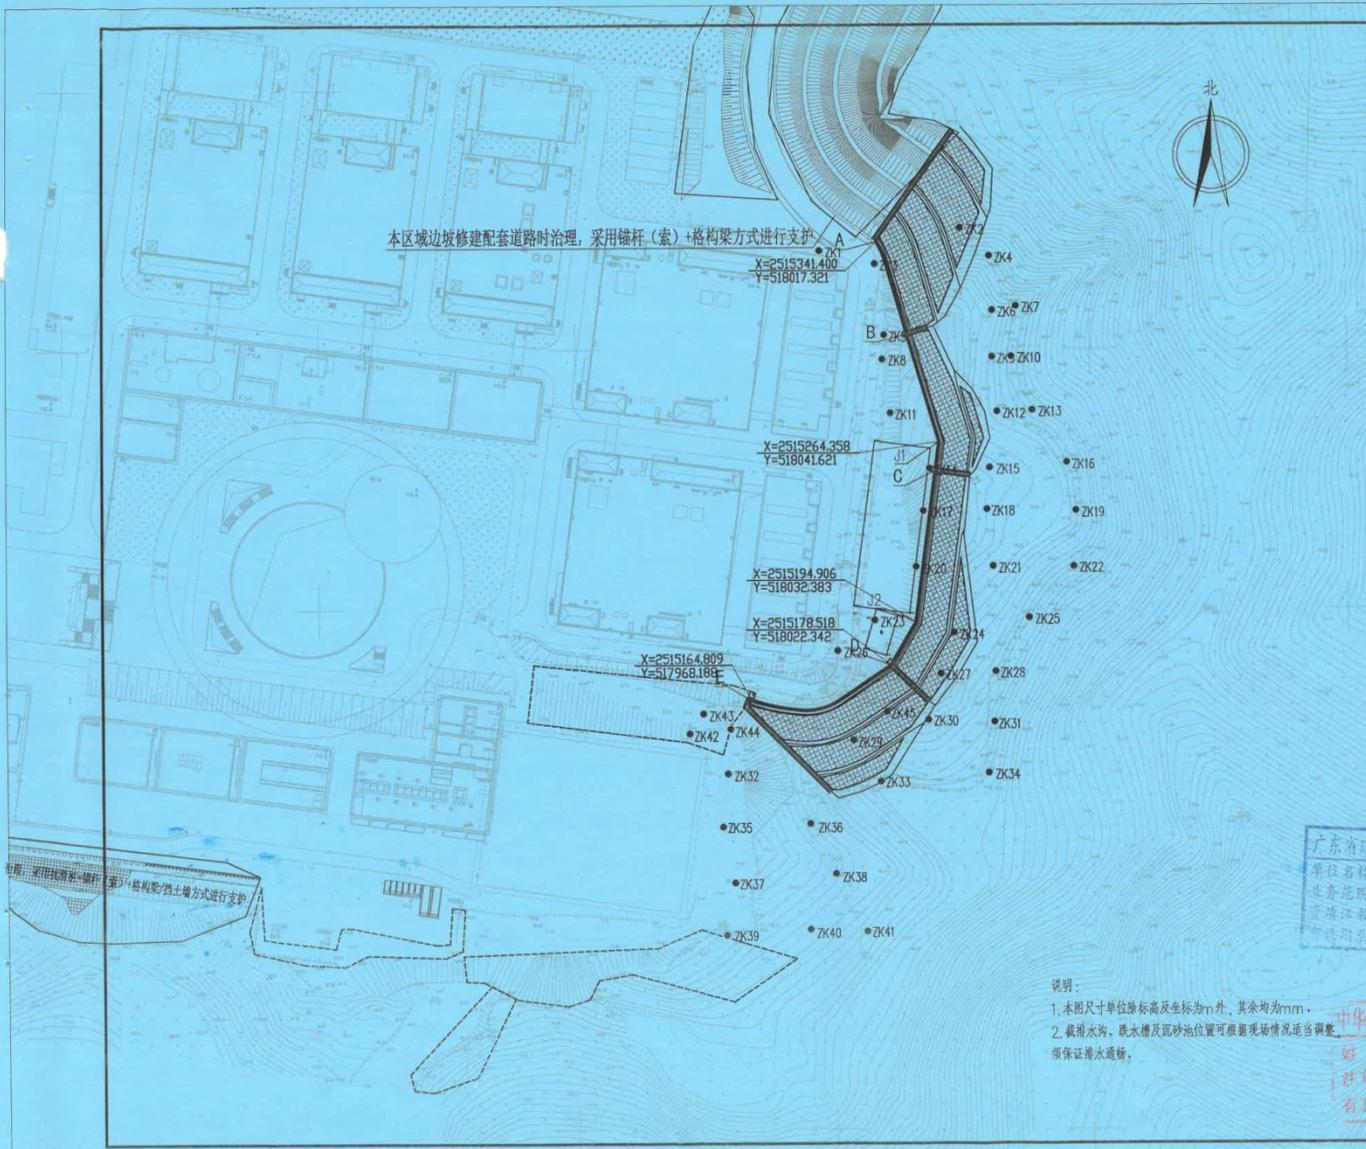
本区域边坡修建配套道路时治理, 采用锚杆(索)+格构梁方式进行支护

格构梁+锚杆+格构梁+挡土墙方式进行支护
