查博士车辆检测 评估报告

NO : 202504JC20905446

奥迪 A6L 2011款 2.0 TFSI 自动标准型

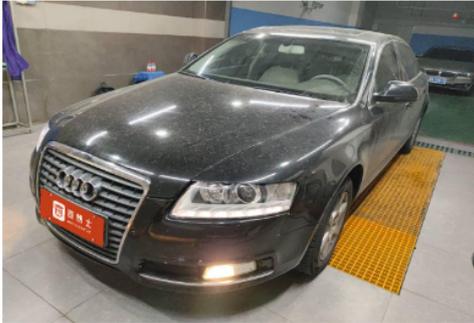
🔍 事故检测

检测70项 !

事故检测43项，异常3项；

车身底板	受限不可检	底板横梁	受限不可检
底板纵梁	受限不可检	右前翼子板骨架	无事故痕迹
右前减震器座	无事故痕迹	水箱框架	无事故痕迹
右前纵梁	无事故痕迹	左前纵梁	无事故痕迹
左前翼子板骨架	无事故痕迹	左前减震器座	无事故痕迹
防火墙(前围板)	无事故痕迹	左前纵梁连接板(法兰盘)	无事故痕迹
右前纵梁连接板(法兰盘)	无事故痕迹	左A柱内侧	无事故痕迹
左侧上边梁	无事故痕迹	左B柱内侧	① 划痕
左侧下边梁	① 外侧钣金修复;内侧变形	左C柱内侧	无事故痕迹
左D柱内侧	未见此项	左后减震器座	无事故痕迹
左后轮旋	无事故痕迹	左后翼子板导水槽	无事故痕迹
左后尾灯框架	无事故痕迹	左后翼子板内侧(骨架)	无事故痕迹
右后翼子板导水槽	无事故痕迹	右后尾灯框架	无事故痕迹
右后翼子板内侧(骨架)	无事故痕迹	行李箱后遮物板(铁质)	无事故痕迹
备胎槽(行李箱底板)	无事故痕迹	后围板	无事故痕迹
左后纵梁	无事故痕迹	左后纵梁连接板(法兰盘)	无事故痕迹
右后纵梁	无事故痕迹	右后纵梁连接板(法兰盘)	无事故痕迹
右D柱内侧	未见此项	右C柱内侧	无事故痕迹
右后减震器座	无事故痕迹	右后轮旋	无事故痕迹
右侧上边梁	无事故痕迹	车身大顶	无事故痕迹
右B柱内侧	无事故痕迹	右A柱内侧	无事故痕迹
右侧下边梁	① 内侧变形		
辅助事故检测27项，异常3项；			
前防撞梁	无事故痕迹	左前吸能盒	无事故痕迹
